CONJUNTO RESIDENCIAL CANELON P.H.

REF: INSPECCIÓN Y DIAGNÓSTICO POR FILTRACIONES EN CIELO RASO DE DUCHA BAÑO Y ALCoba PISO 3 DE LAS CASA 7, 4 Y 5

CASA N° 7

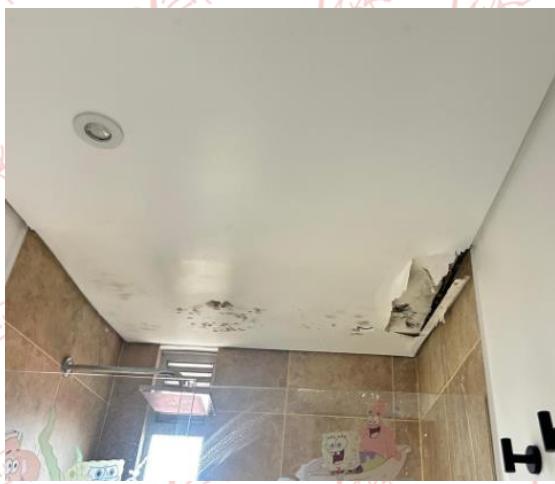
Cielo Raso ducha baño habitación tercer piso

Luego de realizar la inspección con la cámara endoscópica por entre el cielo raso en dry wall afectado de la ducha del baño, se logró identificar qué el origen de la filtración, es por una fisura prominente en la dilatación superior del muro exterior complementario, el cual está fabricado en cemento afinado.

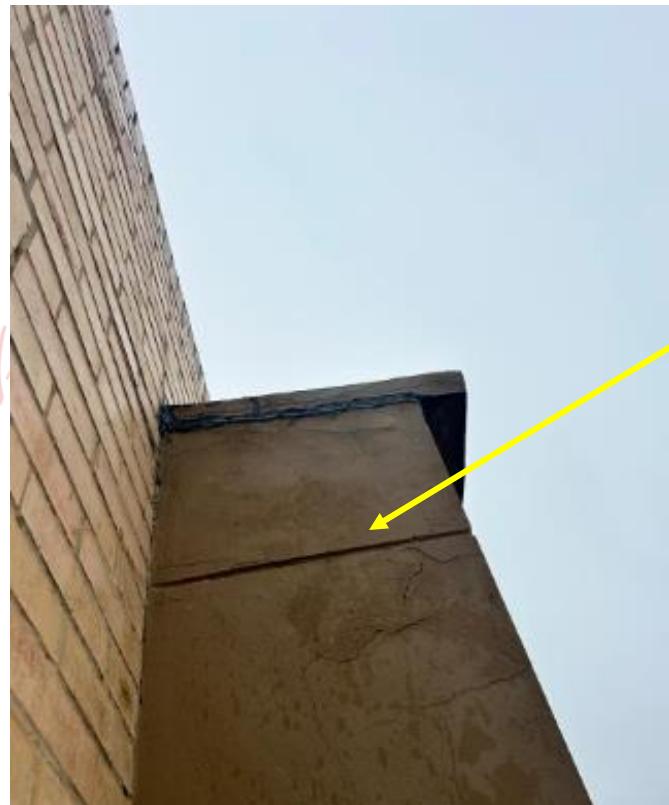
Fisura en dilatación muro complementario de fachada para ducha de baño

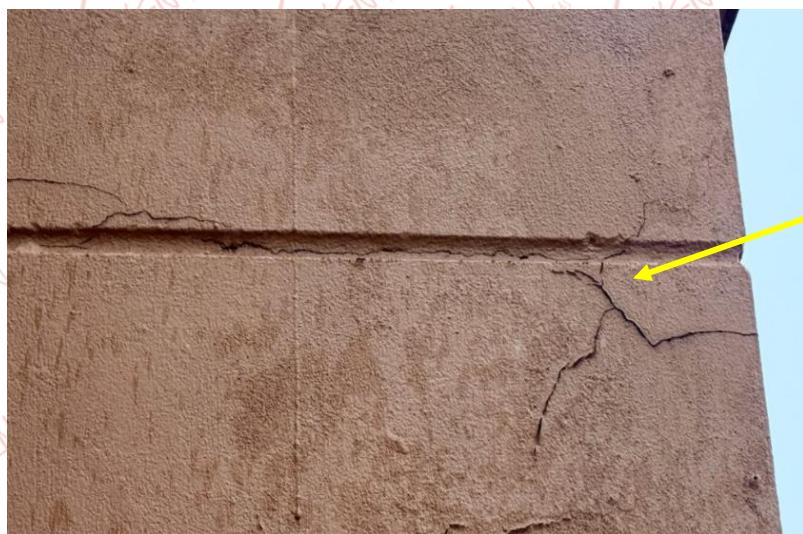
Al presentarse lluvias el agua ingresa por las diferentes fisuras presentes en el muro

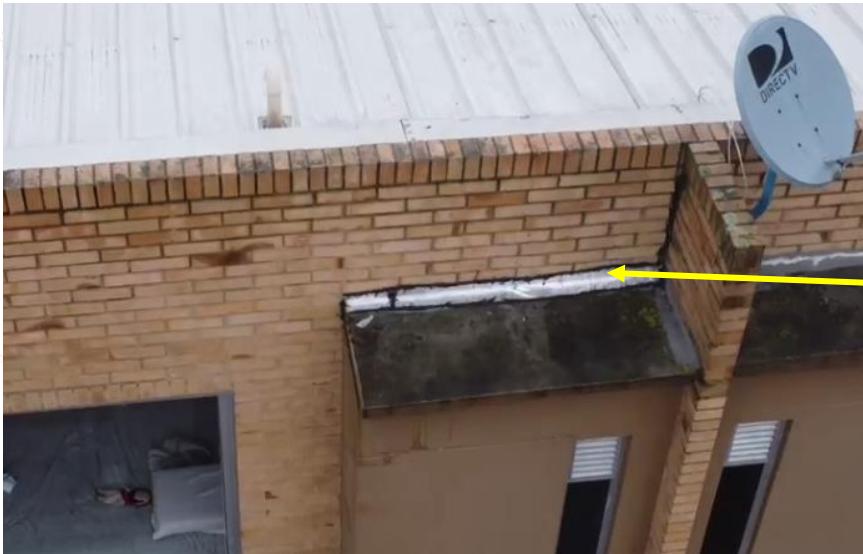
Estado de la tapa del muro complementario de la ducha. Se observa instalación de cinta manto con resello de poliuretano contra el antepecho de remate de corona, indicando presencia de humedad en el sector con anterioridad.

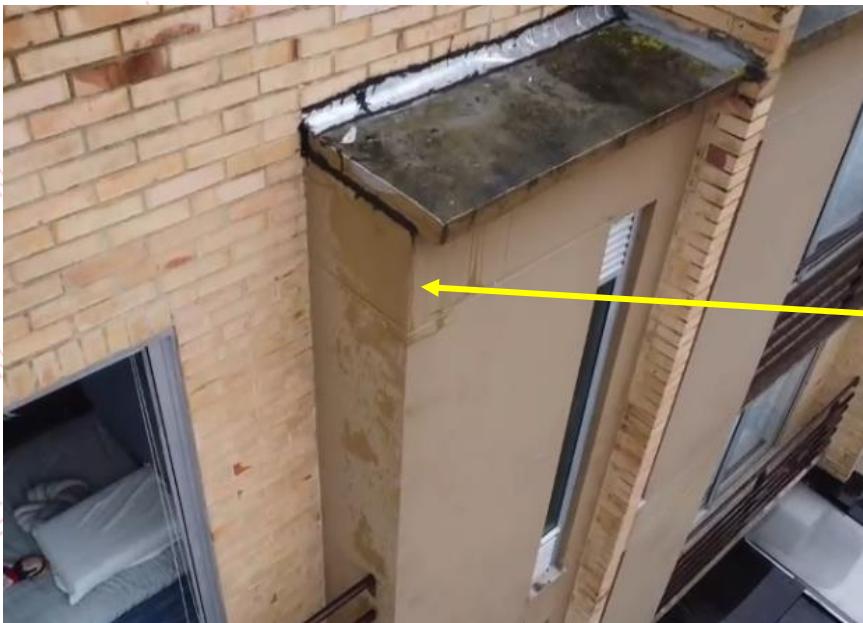
Se observa la humedad en el muro, reflejando la filtración al interior del cielo raso de la ducha del baño

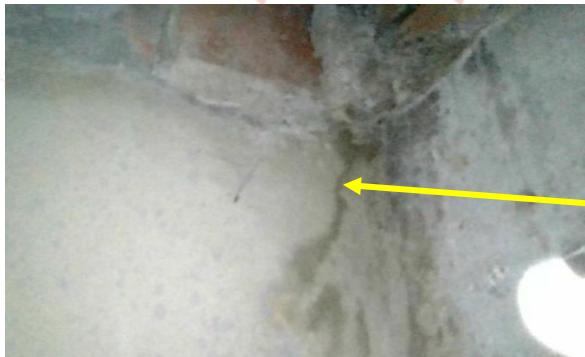
Se observa al interior del cielo raso de la ducha; La humedad proviene del muro externo

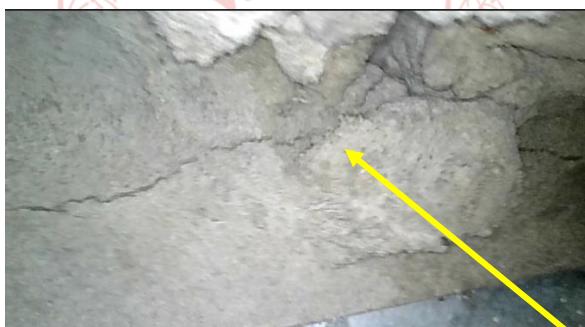
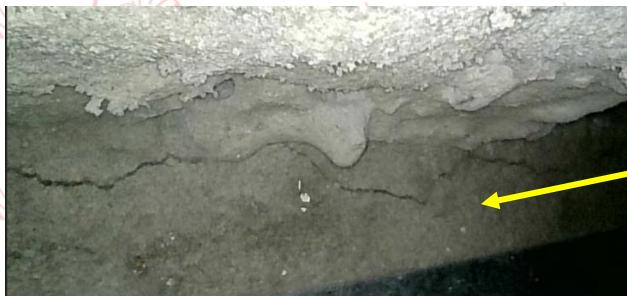
Se observa prominente fisura interna y humedad a lo largo de la dilatación del muro externo

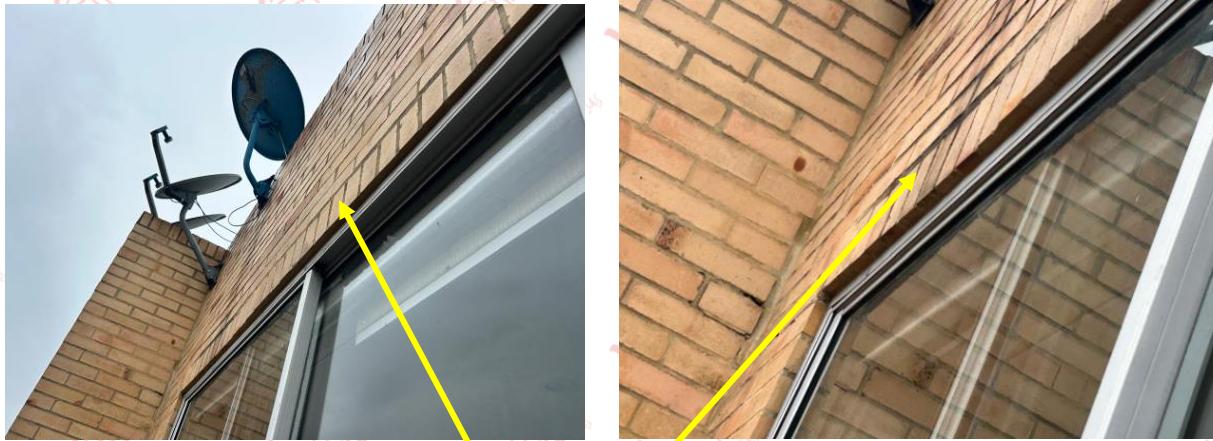
Se observa el rastro de ingreso del agua por el vano del marco superior de la ventana, adicional también se observa que, no hay corta gotero ni sello de silicona en el marco de la ventana, igualmente, una de las antenas se encuentra con los chazos desprendidos por lo que también se puede estar presentando filtración por dichos agujeros.

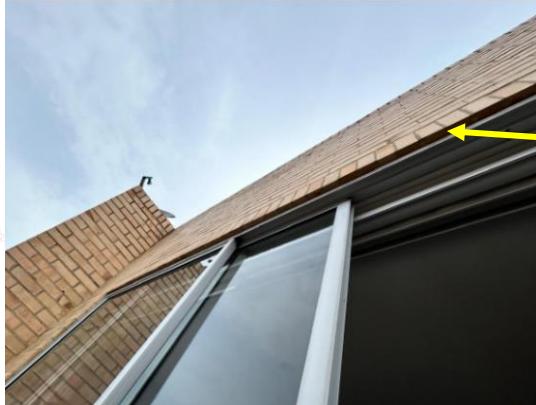
Filtración por la puerta ventana de la habitación tercer piso.

Filtración por vano del marco de ventana, se introduce por el marco una tarjeta plástica que, atraviesa en su totalidad el marco

Se evidencia ausencia de corta gotero y sello de silicona en el marco de la ventana

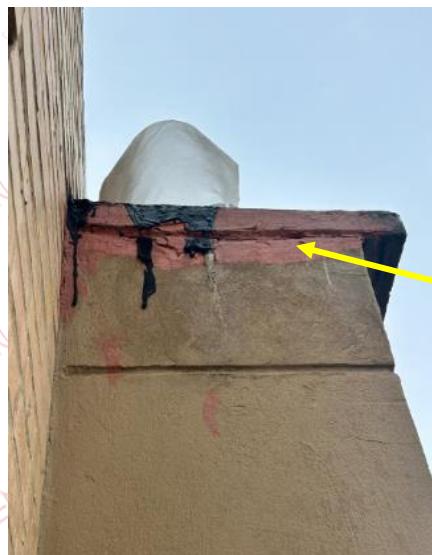
Igualmente se observa humedad en cielo raso de ducha del baño de la habitación por el muro prolongado de la ducha, en dónde se observa que se ha aplicado algún tipo de sellante para evitar el ingreso de humedad al cielo raso de la ducha, el cual ya se encuentra deteriorado.

Se observa material deteriorado aplicado con antelación para evitar filtración por dicho costado

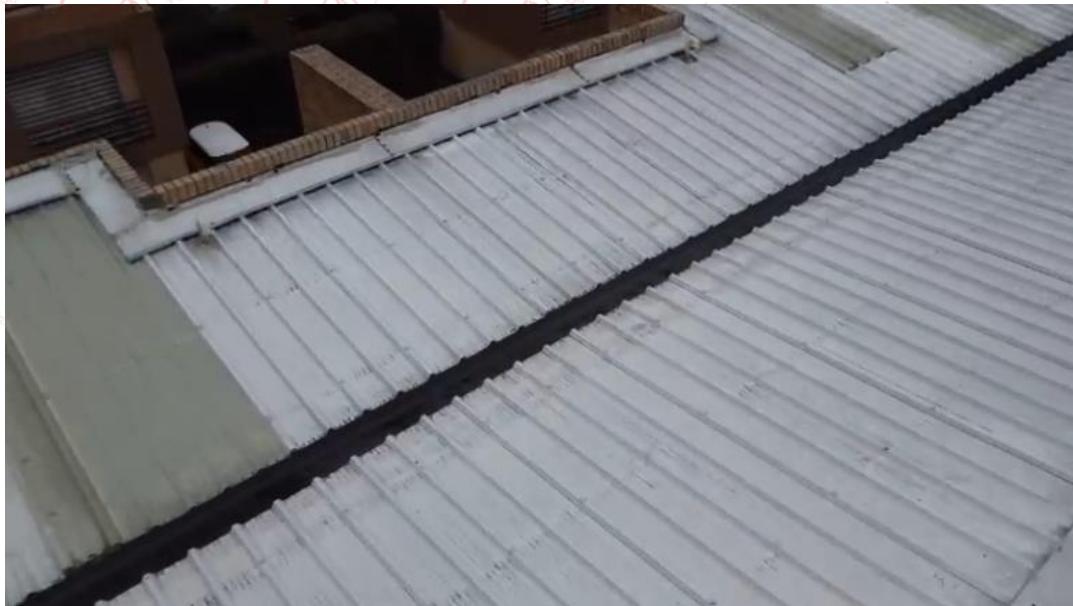
Se observan sellos perimetrales y en las uniones de los flanches

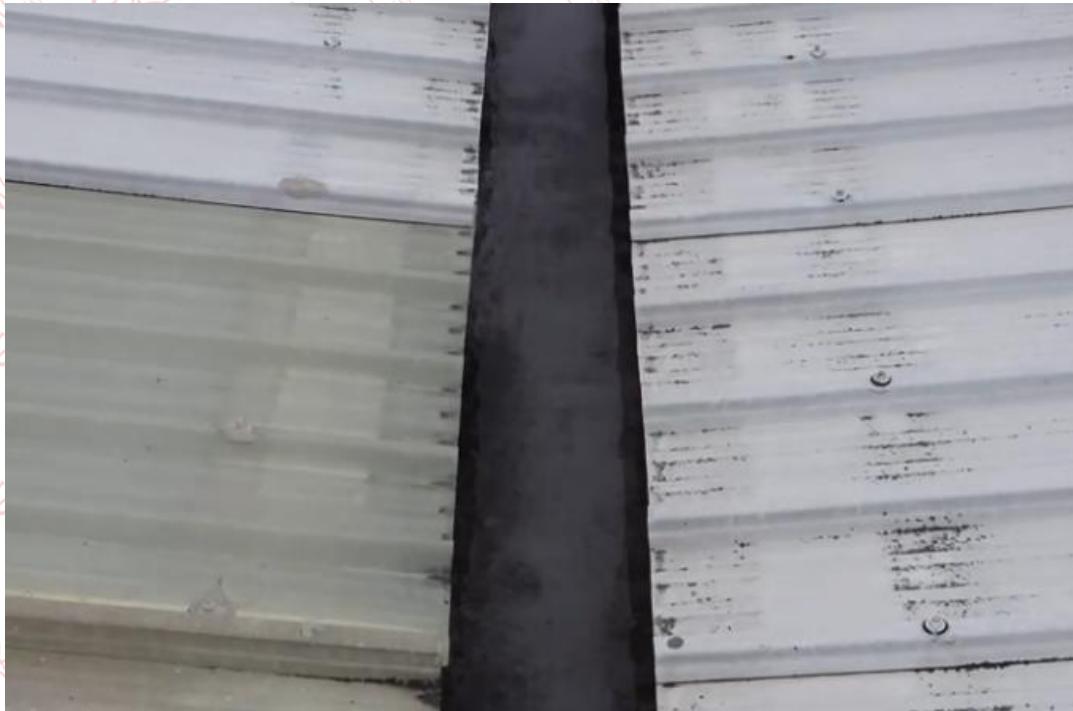
La viga canal se encuentra limpia y conservación del impermeabilizante Sika Fil Power

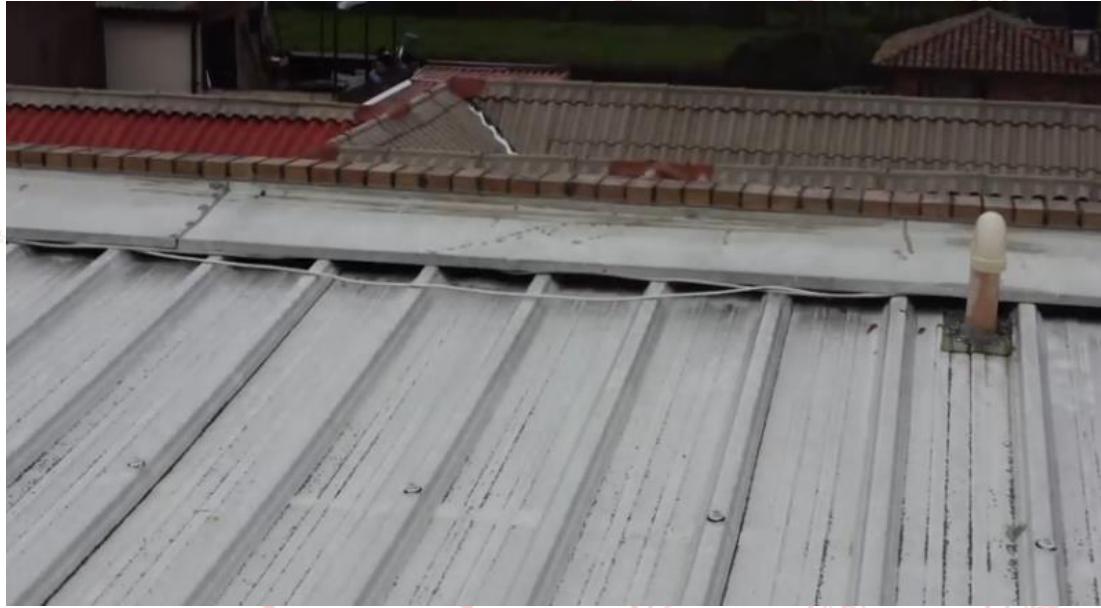
Resello perimetral de flanches y tornillos con Sika flex

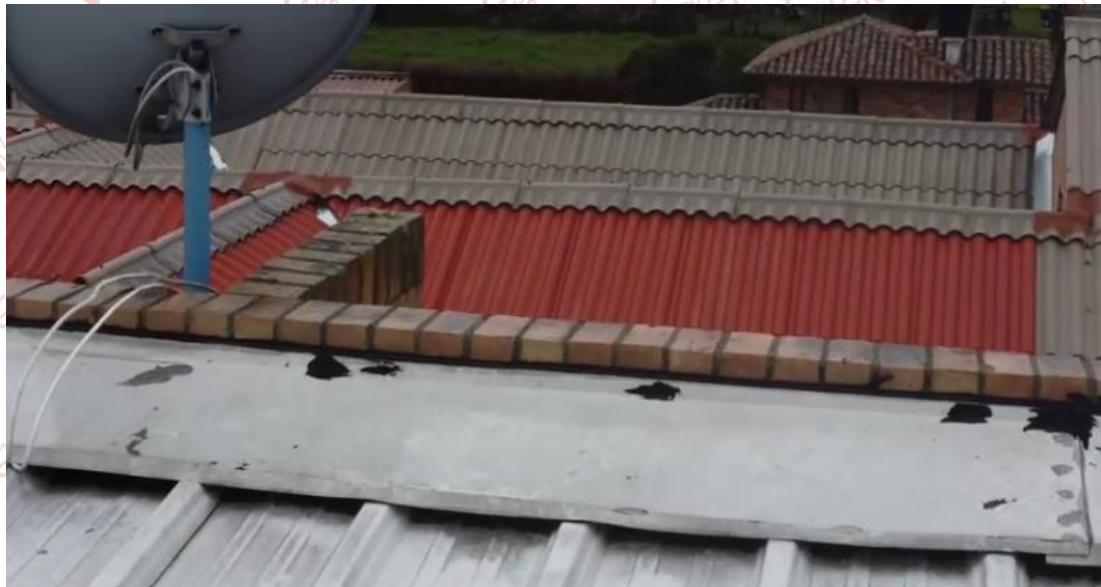
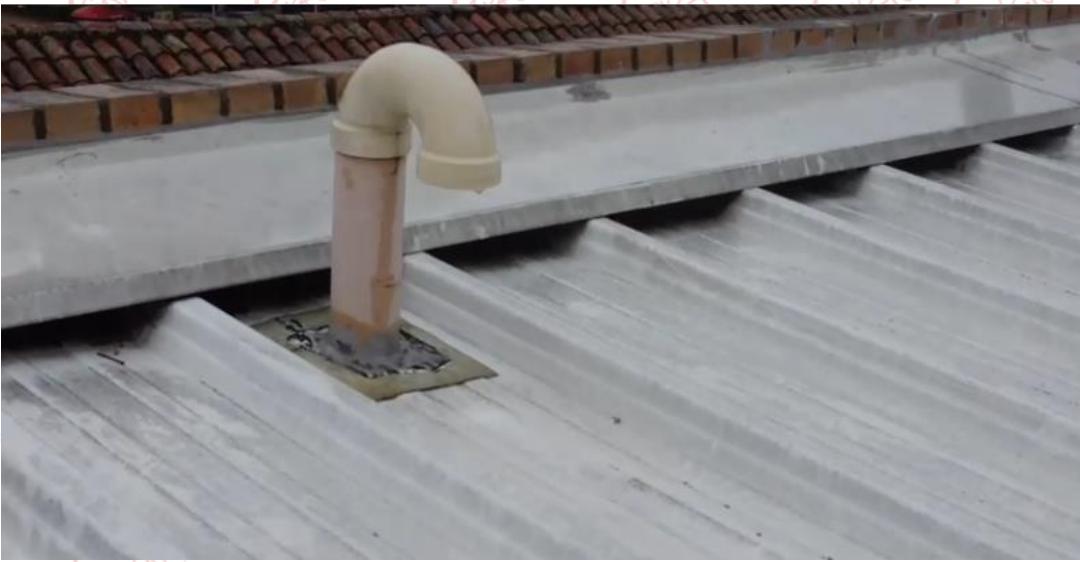
Resello en la base del ducto de ventilación con Sika flex.
